1 Ursache 1: Verschlossene Dämpfergummis in der Verstellmechanik in Längsrichtung

1.4 Reparaturanleitung

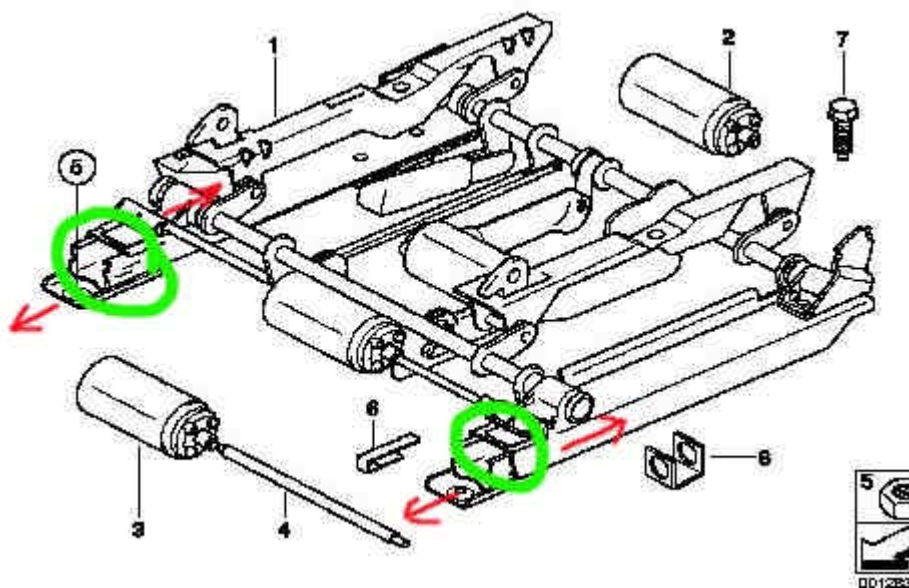
Einfach versuchen, den Sitz nach vorne und hinten zu schieben und damit die beiden U-Profile der oberen und unteren Sitzschiene gegeneinander verschieben (rote Pfeile).

Schaut dort hin, wo der grüne Kreis gemalt ist, also der Treffpunkt von oberer und unterer Sitzschiene – hier darf kein Spiel sein:

Ab spätestens einem Millimeter Spiel wird man es spüren, vier Millimeter kann es an dieser Stelle theoretisch geben, dann dürfte die Fahrt im Z3 allerdings einem Rodeoritt gleichkommen...

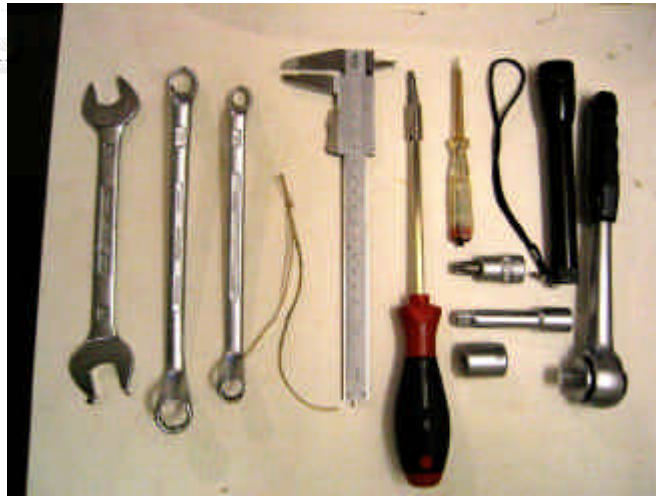
Wichtig sind die beiden Torx-Schlüssel in den Größen T25 und T45. Wer keinen Messschieber hat, ein Lineal oder Zollstock reicht auch. Der Rest dürfte sich in jedem Haushalt antreffen lassen

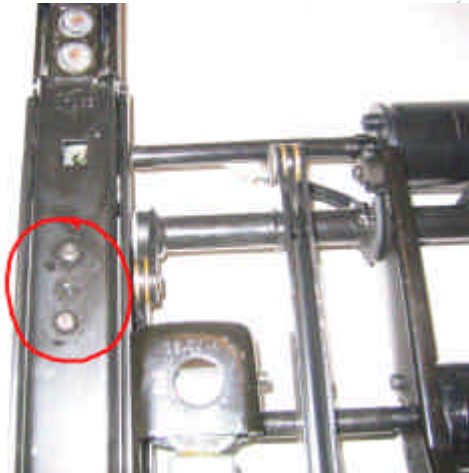
Die zwei Torx T25 Schrauben lösen (roter Kreis):

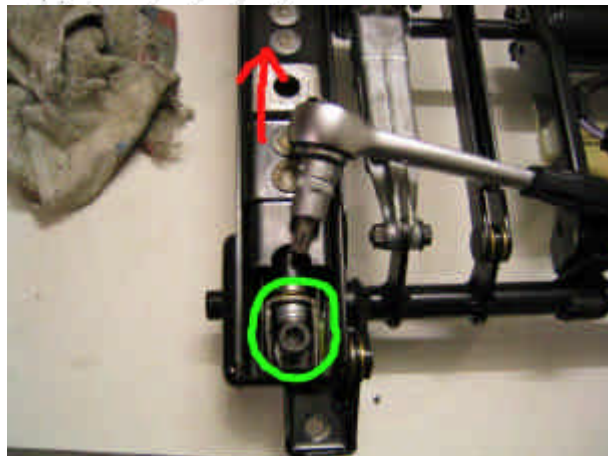
Jetzt lässt sich der Teil der Sitzschiene, der normalerweise dem Fahrzeugboden am nächsten ist, nach oben verschieben (roter Pfeil). Dadurch wird unten die große Torx T45 Schraube sichtbar (grüner Kreis) – ebenfalls lösen:

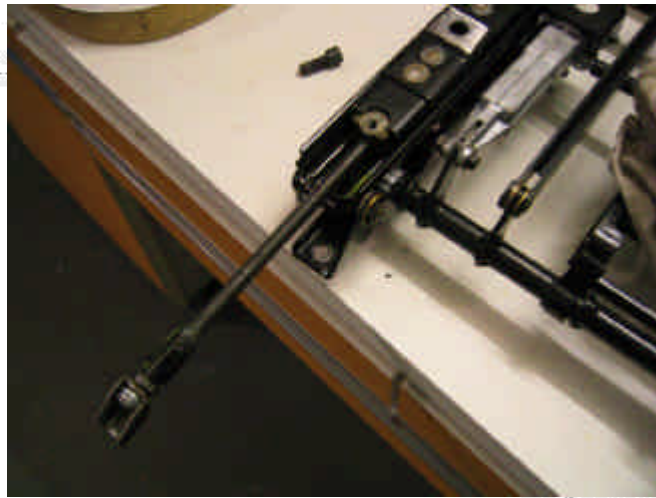
Durch geschicktes hoch- und runterschieben der Sitzschiene, lässt sich nun die Spindel mitsamt Läufer und Gegenlager nach unten herausziehen:

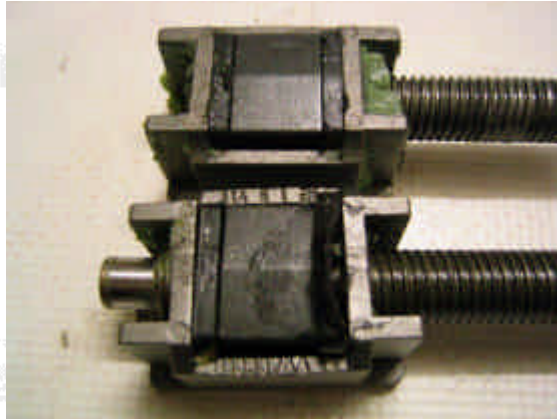
Hier seht Ihr recht gut, was hier wackelt:

Unten alt, oben neu: Die alten Dämpfergummis sind zusammengedrückt und damit hat der Läufer Spiel auf der Spindel – bei mir war es zwar nur 1mm – beim Fahren fühlte dieser sich allerdings wie mindestens 1cm an:

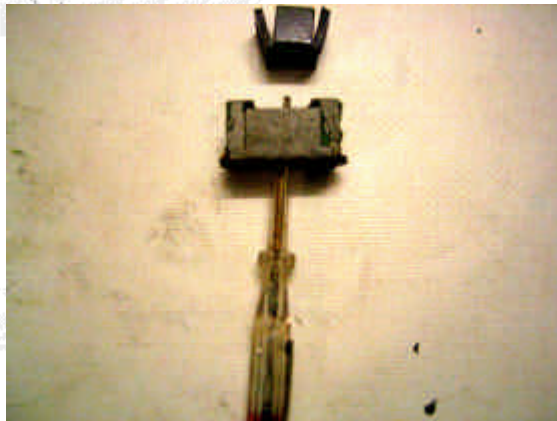
Jetzt den Läufer von der Spindel herunterdrehen und durch die Bohrung unten im Läufer den Gewindeblock mitsamt den Dämpfergummis herausdrücken:

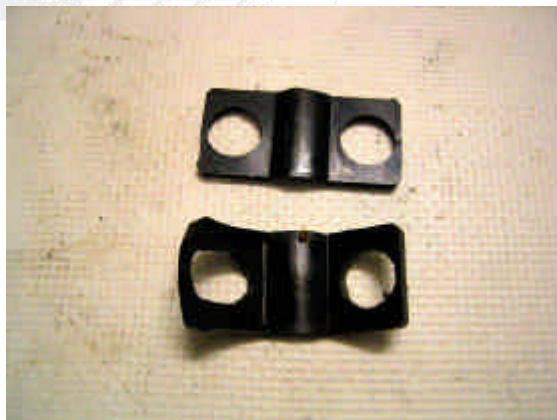
Und noch einmal: Oben Dämpfergummis neu, unten Dämpfergummis alt:

Gewindeblock mit neuen Dämpfergummis in den Läufer wieder hineindrücken.

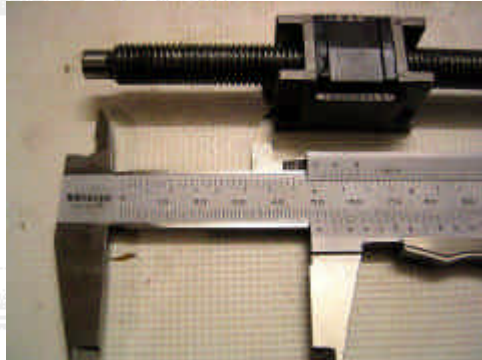
Wichtiger Tipp: Dreht den Läufer genau 50 mm auf die Spindel:

Mit diesem genauen Maß habt Ihr zum einen eine Chance beide Spindeln genau gleich einzustellen und ihr gleich werdet sehen das die 50 mm beim Andocken an den Stellmotor sehr wichtig sind.

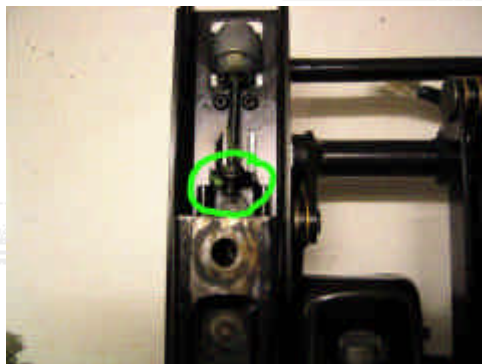
Hier der Stellmotor, an der Stelle im grünen Kreis wird die Spindel andockt:

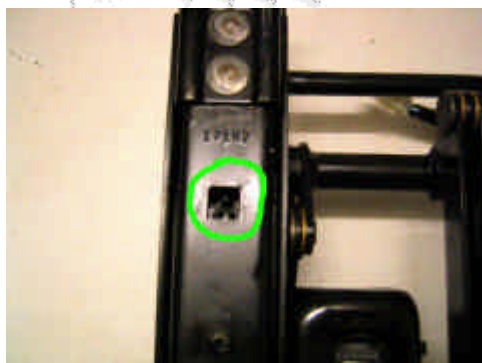
Durch das kleine Guckloch die Spindel an den Stellmotor andocken:

Ist zwar ein wenig fummelig, geht aber.

Kleiner Tipp: Ich habe mir einen Faden um das untere Ende der Spindel gelegt, damit ich sie leichter etwas anheben konnte.

Die Verbindung steht, wenn sich die große Torx T45 Schraube problemlos wieder einschrauben lässt.

Danach nur noch die Sitzschiene verschieben, bis sich auch die beiden kleinen T25 Schrauben befestigen lassen (nehmt die neuen, die bei den Dampfergummis dabei waren) – und da war es schon.

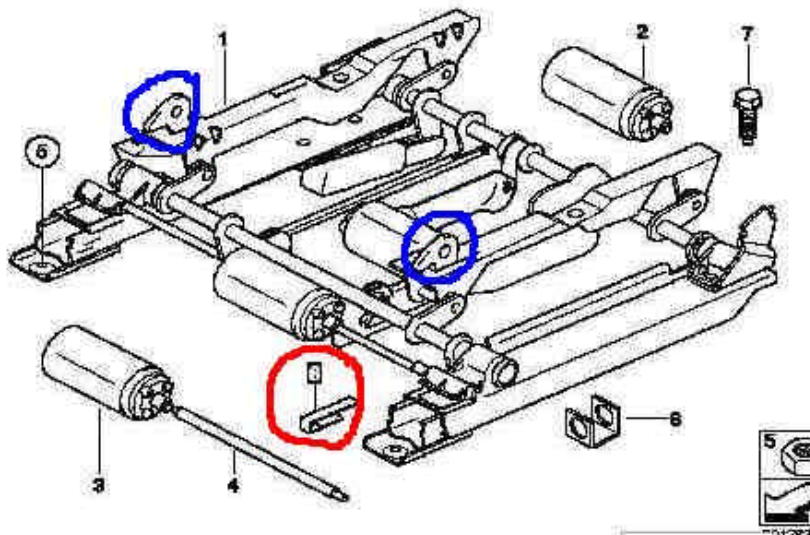
Je Sitz zwei Clips mit der Teilenummer 52 10 8 407 659, Preis je Clip 2,30 €.

Es handelt sich um jene Teile, die im roten Kreis markiert sind.

Sie sitzen an den Haltenasen (blaue Kreise), die die vordere Verbindung von Sitzgestell und Sitzunterschale herstellen:

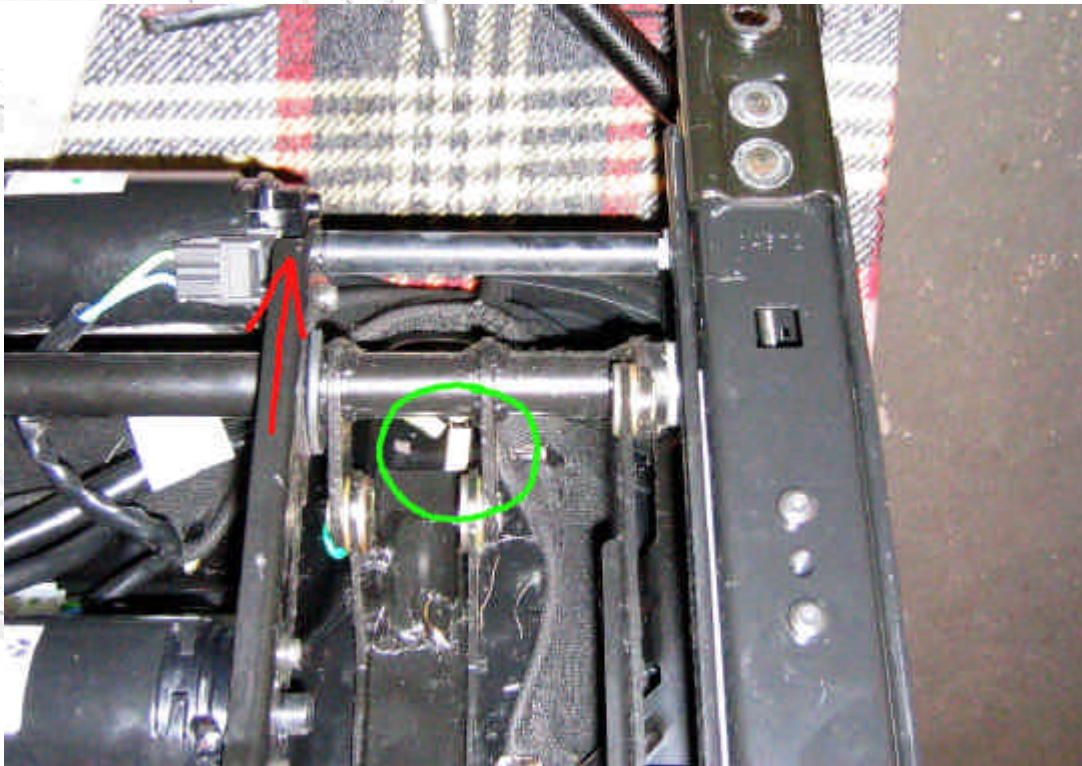
Das ganz noch einmal in Natura: Der Pfeil zeigt nach vorn. In dem grünen Kreis sieht man einen Teil des eingebauten Clips – mehr lässt sich in eingebautem Zustand von den Clips nicht sehen:

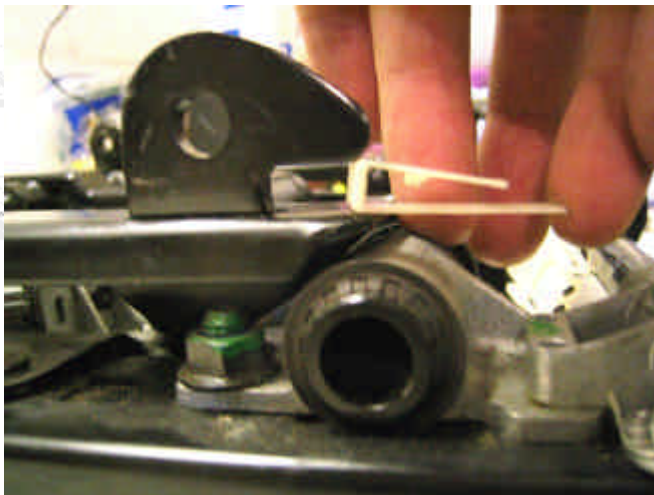
Erst wenn man sich Sitzgestell und Clip (das weiße Teil in meinen Wurstfingern) einzeln anschaut, kann man erkennen, wo der Clip genau sitzt:

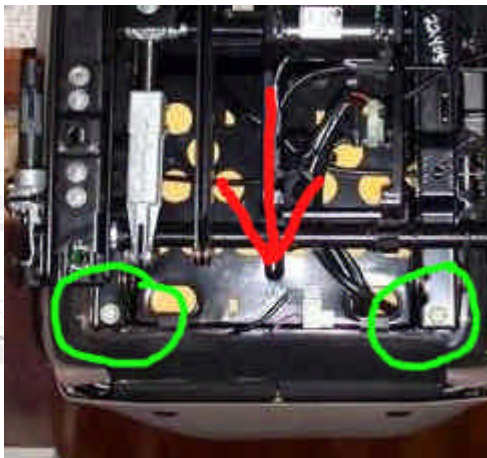
Liegt der Sitz dann auf der Werkbank sind zunächst die zwei 16er Schrauben (grüner Kreis) für die hintere Sitzverbindung herauszuschrauben.

Dann kann das Gestell nach hinten gezogen und damit ausgehakt werden (Richtung roter Pfeil):

Seid ein wenig vorsichtig, damit Ihr zum einen Eure Finger nicht klemmt (das Gestell wiegt über 10 Kg) und damit nicht irgendwelche Kabel oder die Züge für die Lehnenverstellung herausgerissen werden.

Nun können die alten Clips bzw. deren Reste aus der Sitzunterschale herausgenommen werden und die neuen Clips wieder eingesetzt werden.

Tipp: Die Clips am Ende mit Tape fixieren, damit sie beim einführen des Sitzgestells ihre angedachte Position behalten.

Nun wieder den vorderen Teil des Sitzgestells wieder einhaken und die beiden 16er Schrauben wieder hineinschrauben – das war es schon.
