Einstellung der Höhenbegrenzung des elektrischen Fensters auf der Beifahrerseite

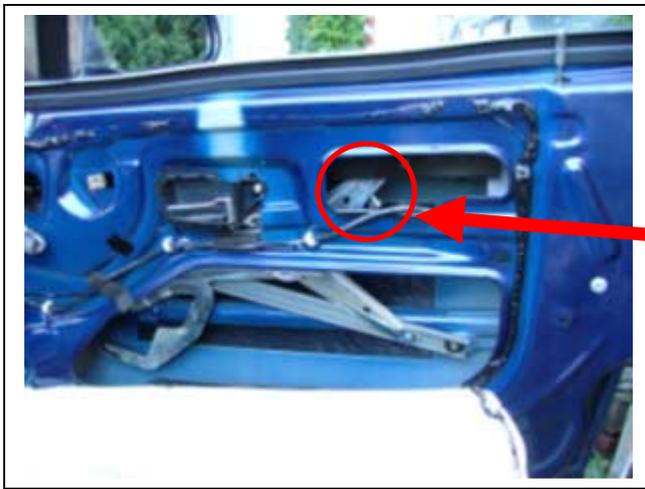
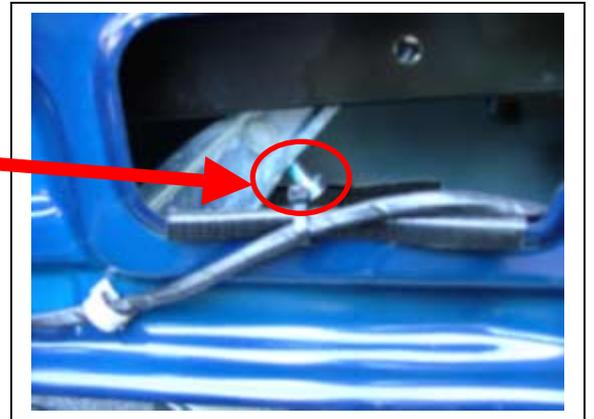
Nachdem ich diese entfernt hatte, machte ich mir Gedanken, woher die Scheibe weiß wann sie oben ist. Nach längerer Begutachtung hatte ich denjenigen entdeckt, der der Scheibe Bescheid gab. Es war eine Distanzschraube.

Die Schraube habe ich dann mit einem Imbusschlüssel links herum (entgegen dem Uhrzeiger) verstellt.

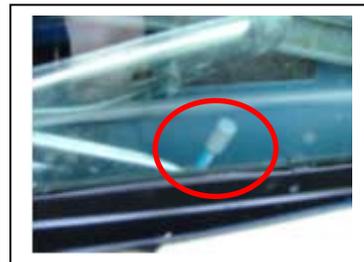
Die Schraube besitzt an der Oberseite einen Kunststoff-Überzug um Beschädigungen beim Anschlag zu vermeiden
